Gutachten zum Schutzgut Boden
 Bewertung für den Riefenbruch

Kohlenstoffreiche Moorböden

Projekt-Nr.: 18-084 **Anlage: 3.3**

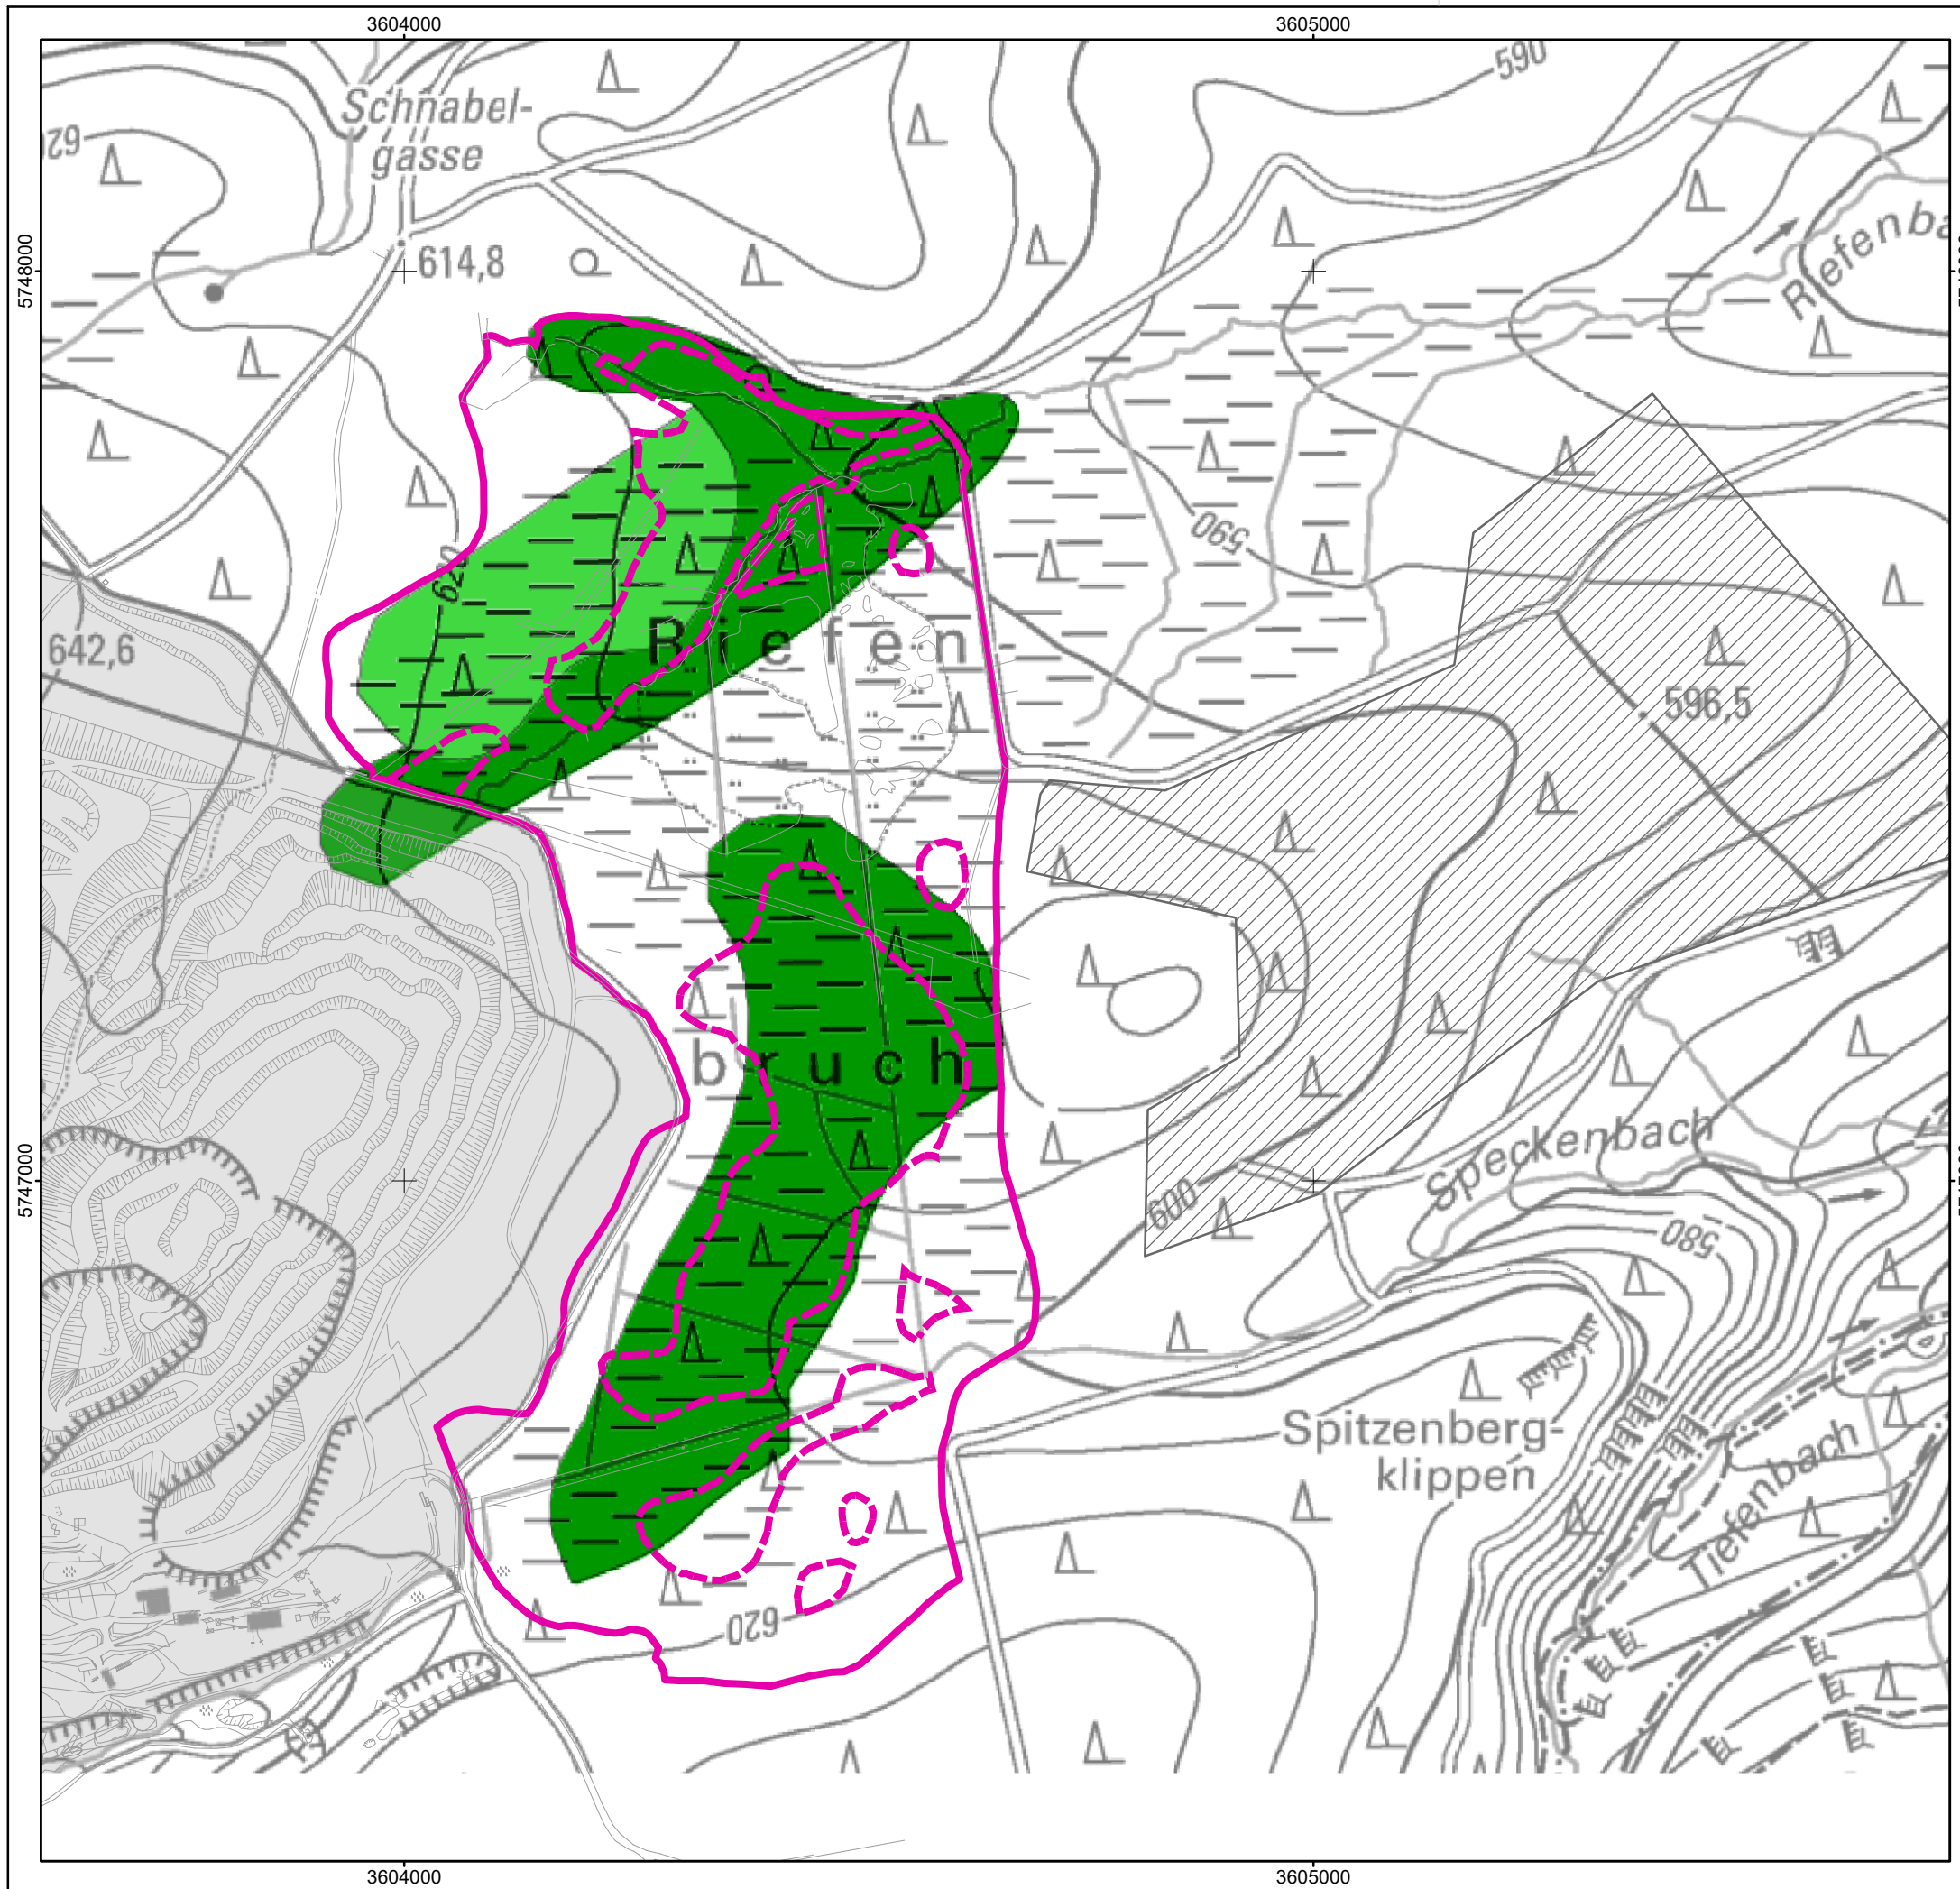
Kohlenstoffreiche Böden 1 : 50 000 (BHK50)

- Hochmoor
- Niedermoor
- Moorgley
- ▨ flach überlagerter Torf
- ▨ Organomarsch mit Niedermoorauflage
- ▨ Standdeckkultur
- ▨ Moor-Trepsol
- ▨ mächtig überlagerter Torf
