Gutachten zum Schutzgut Boden
 Bewertung für den Riefenbruch

Schutzwürdige Böden

Bearbeiter: S. Bachmann	Maßstab: 1:7.500
Projekt-Nr.: 18-084	Anlage: 3.5
Datum: 29.11.2023	Riefenbruch_Bodenmanagement_Anl3.5_2023.mxd
LS: DHDN 3 Degree Gauss Zone 3 / HS: DHHN 16

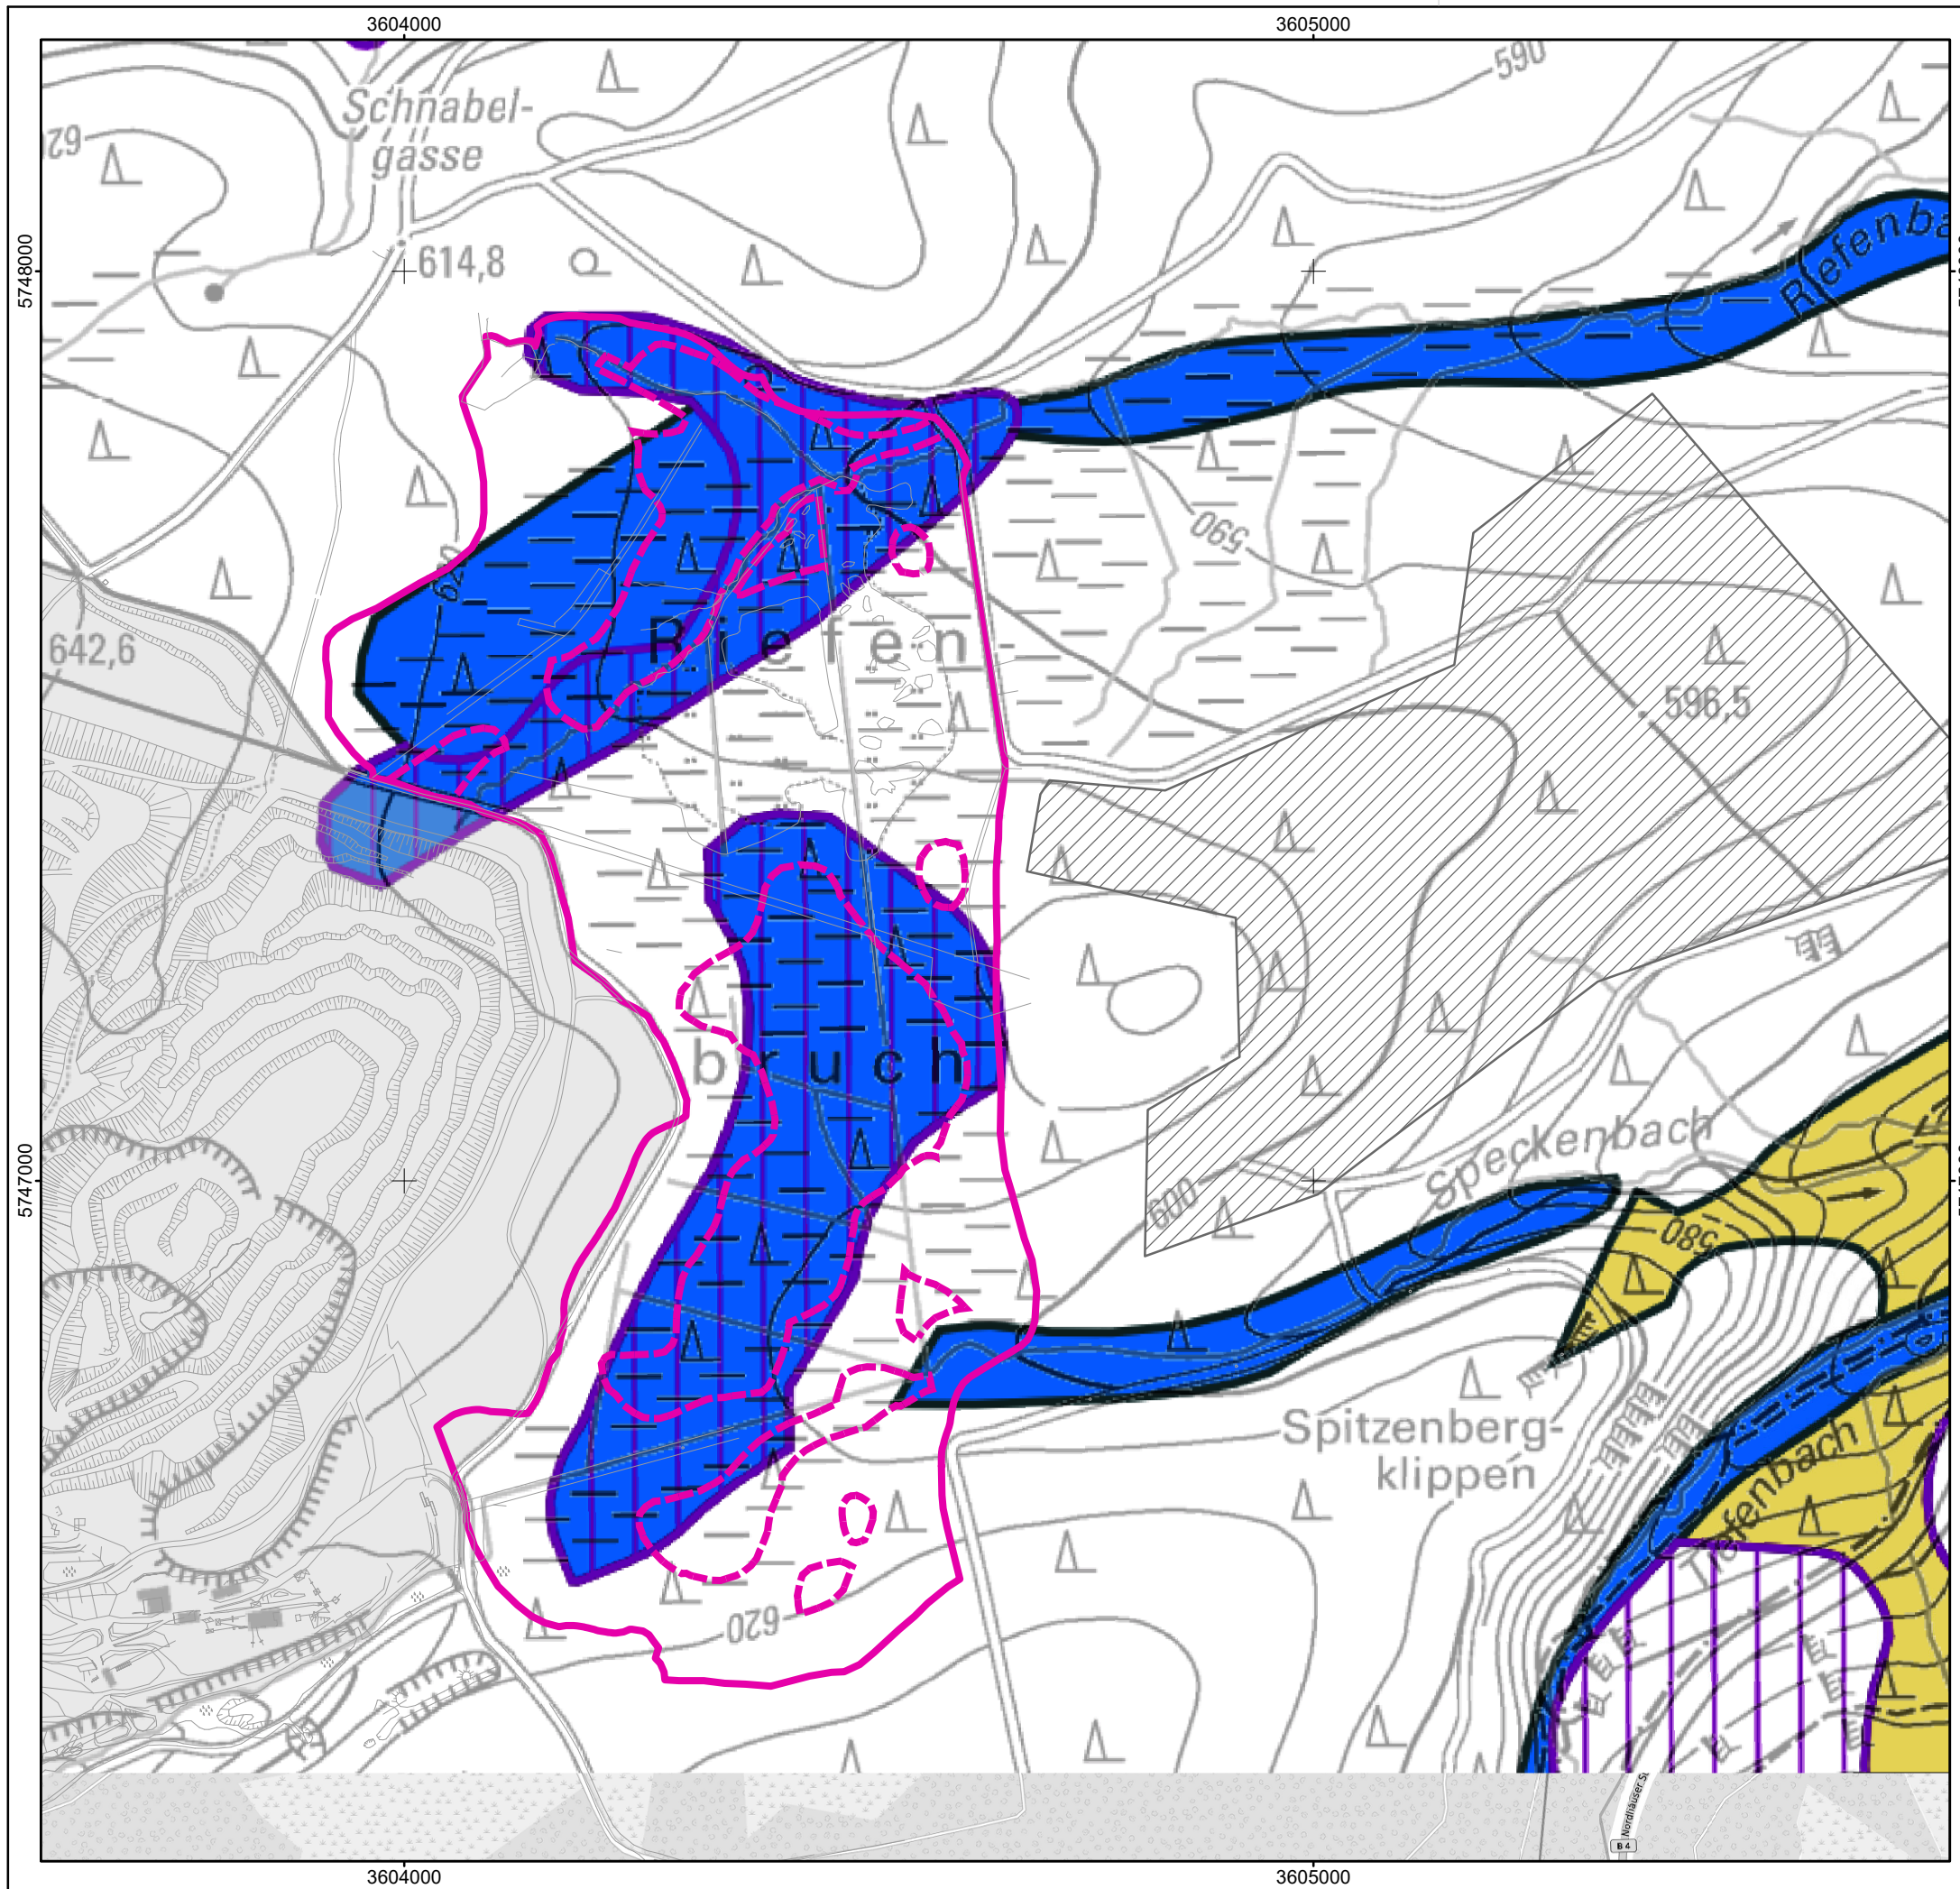
- Risswerk Tagebau Huneberg
- ▨ Erweiterungsgebiet Huneberg-Ost
- ▭ Fläche Moorkartierung Riefenbruch 2022
- ▭ Moorflächen Moorkartierung Riefenbruch 2022
- Böden mit besonderen Standorteigenschaften**
- Extrem trockene Böden
- Extrem nasse Böden
- Extrem nass Böden / salzreiche Böden
- salzreiche Böden
- Böden mit hoher natürlicher Bodenfruchtbarkeit**
- ▨ Böden mit hoher natürlicher Bodenfruchtbarkeit
- Seltene Böden**
- ▨ Seltene Böden
- Böden mit naturgeschichtlicher Bedeutung**
- ▨ Böden mit hoher naturgeschichtlicher Bedeutung
