Gutachten zum Schutzgut Boden
 Bewertung für den Riefenbruch

Sickerwasserrate (1991 bis 2020)

Projekt-Nr.: 18-084 **Anlage: 3.9**

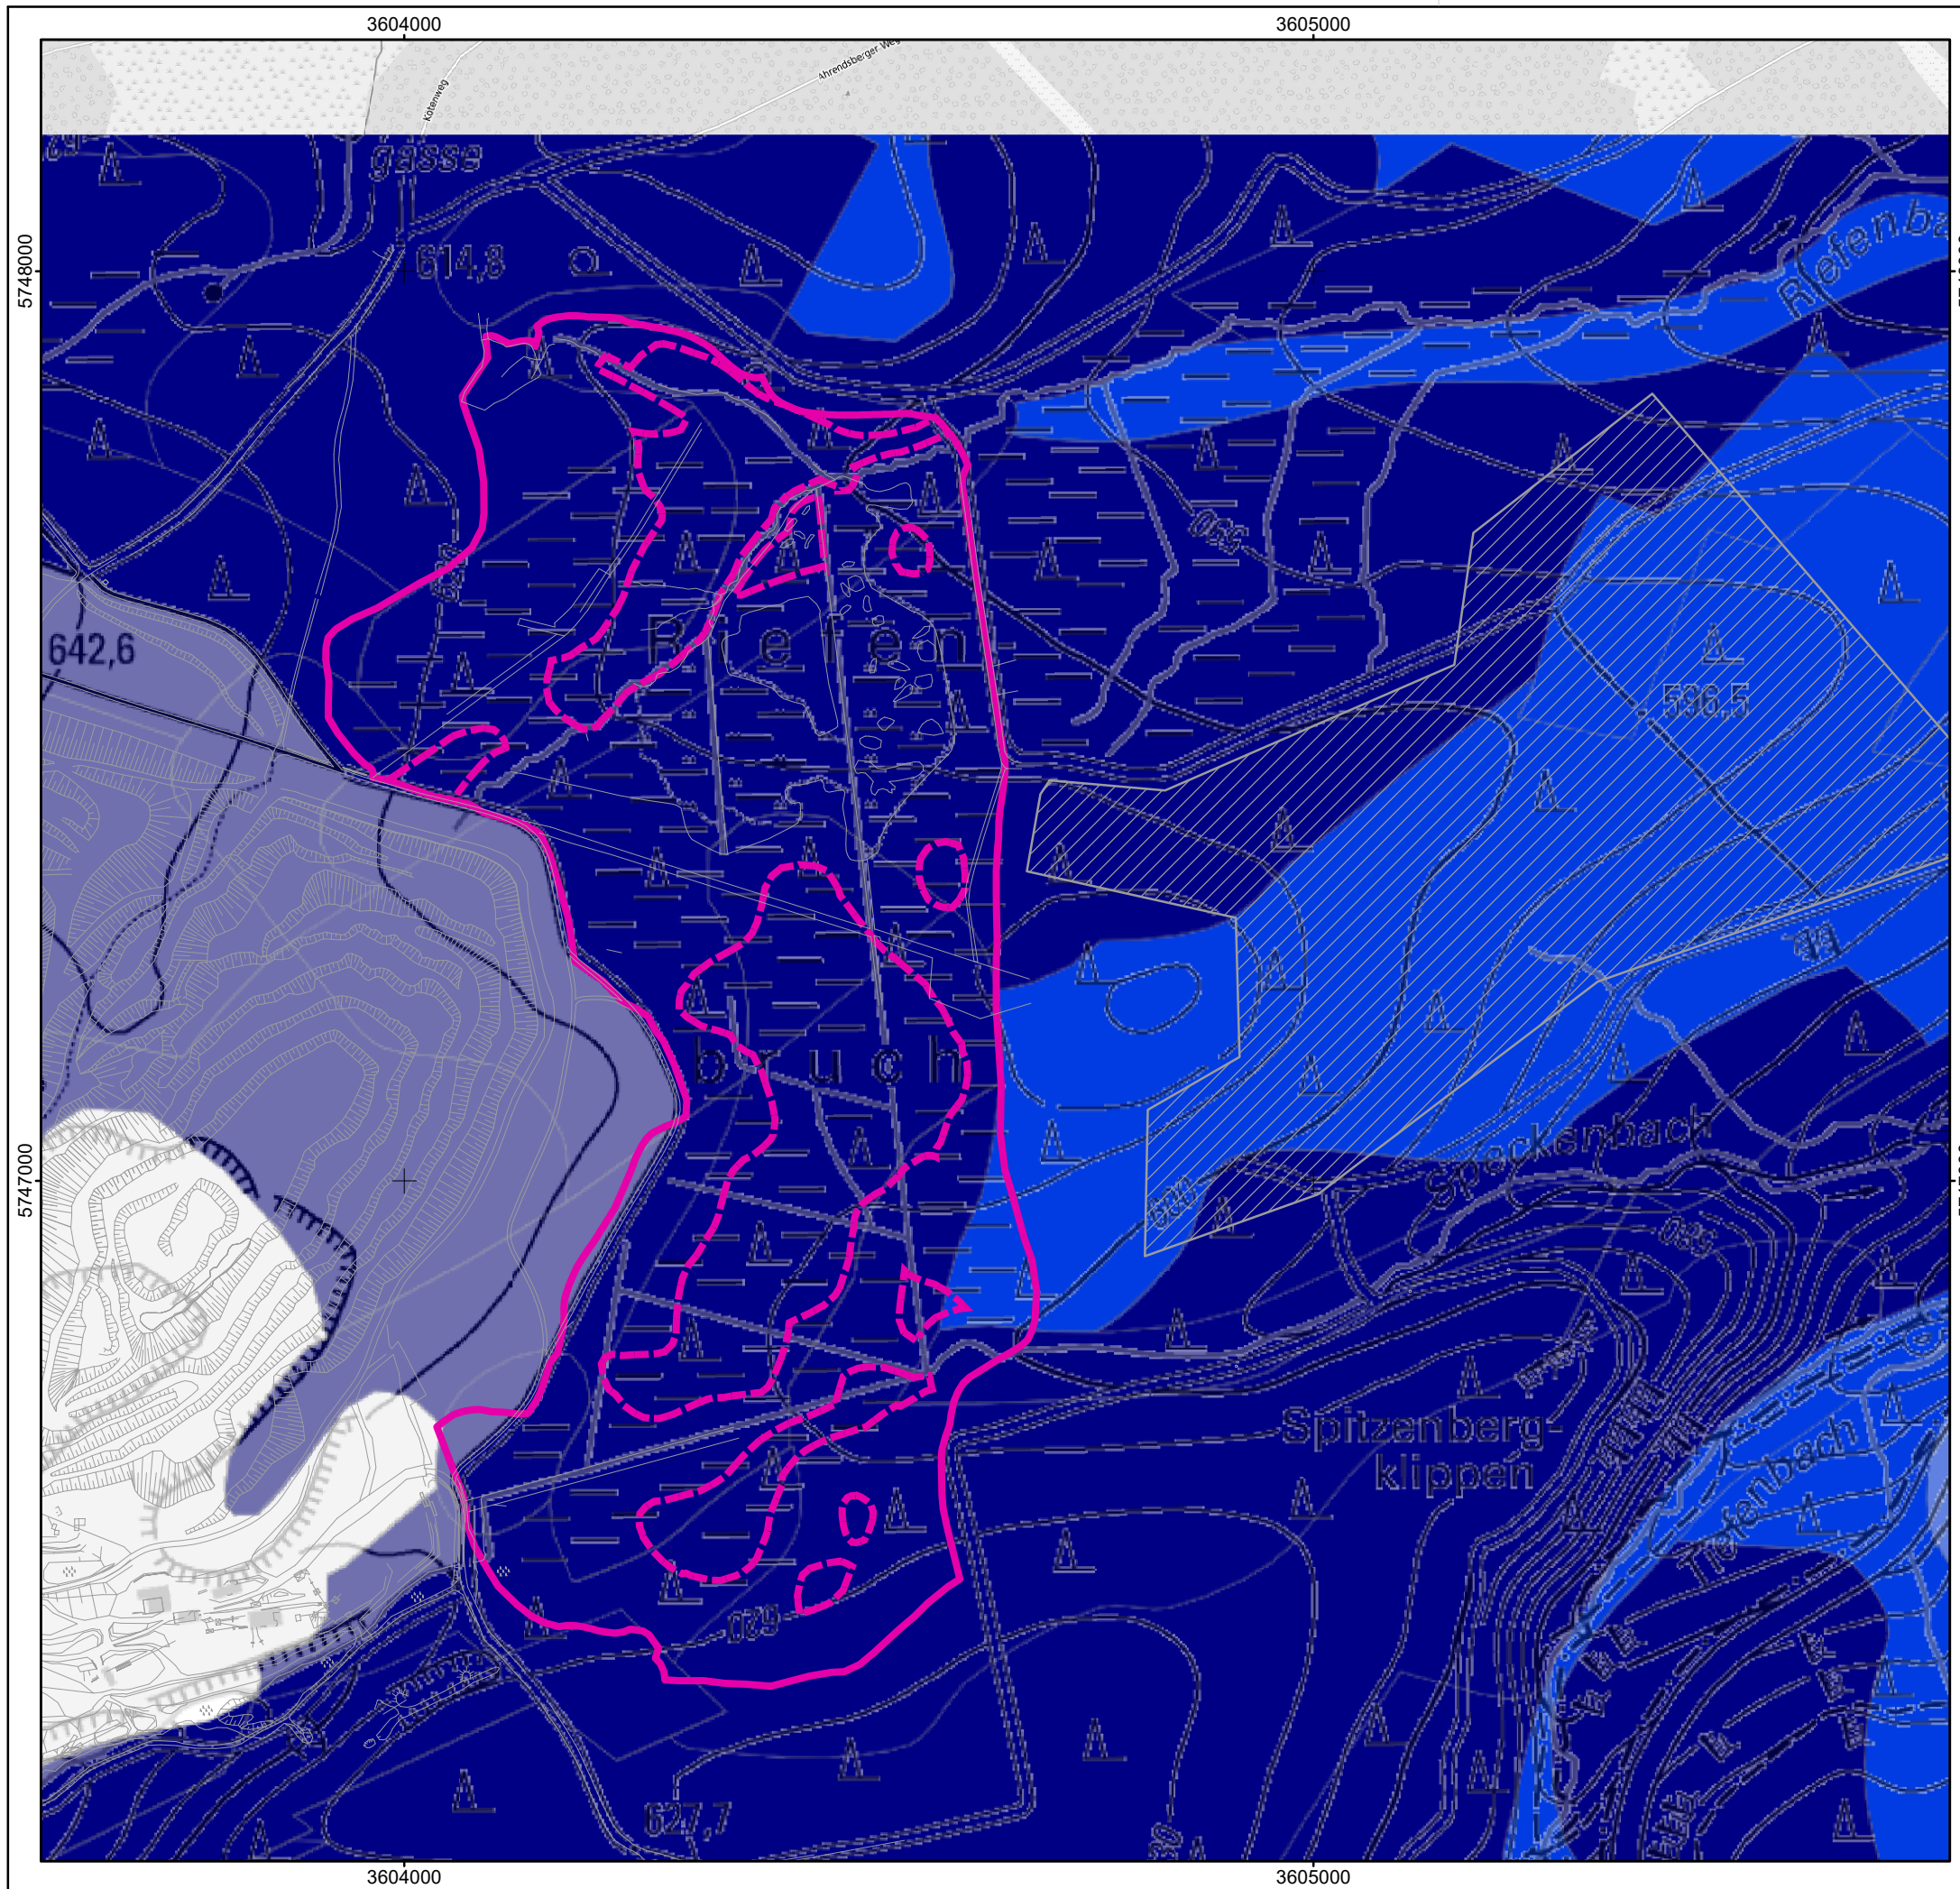
BK50 - Auswertung: Sickerwasserrate (1991-2020)
